ХРАМ В СЕЛЕ ПШОУХУА

С.М. Сакания¹, Г.В. Требелева²

Аннотация. Храм Пшоухуа представляет собой остатки стен прямоугольного сооружения с полукруглой вписанной апсидой. Наружные размеры памятника: ширина – около 11 м, длина с притвором – 13 м. Ширина основного зала – 4,2 м, длина вместе с апсидой – 8,4 м.

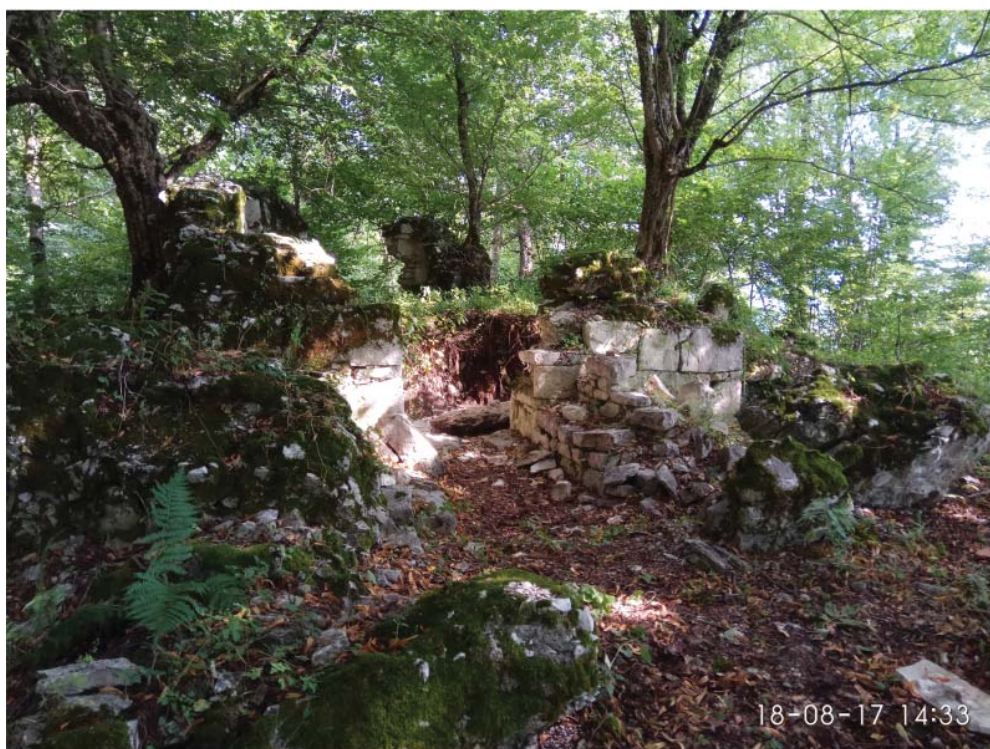
Рис. 2. А – план храма Пшоухуа; Б – вид на храм Пшоухуа с запада

Западная стена основного нефа сохранилась на разную высоту. До расчистки северная часть западной стены визуально наблюдалась на высоту до 1,5 м, южный сектор этой же стены находился на уровне завала. После археологической расчистки было установлено, что северная часть западной стены имеет высоту 2,5 м, а ее южная часть – 1,2 м.
