РАННЕСРЕДНЕВЕКОВЫЕ ХРАМЫ СЕЛА ЧХОРТОЛ (АБХАЗИЯ)

Аннотация. Одной из задач совместной российско-абхазской Маркульской археологической экспедиции ИА РАН и АБИГИ АНА является составление каталога позднеантичных и средневековых храмов Абхазии. В сел. Чхортол (Ткварчалский район) найдены два храма. Один из них, в центре села, – храм святого Георгия – официально датируется XIX в., однако обследование памятника выявило ряд признаков, позволяющих предположить, что храм относится к более ранней эпохе или возведен на остатках более древнего храма. Второй храм расположен в северной нагорной части села. У храма хорошо сохранилась северная стена, которая позволяет зафиксировать многие архитектурные детали. По комплексным данным (тип апсиды, наличие сложных пилястр и анализ раствора) этот храм можно предварительно отнести к традиционным раннесредневековым сооружениям с одновременными пристройками эпохи формирования Абхазского царства в VIII–IX вв.

EARLY MEDIEVAL CHURCHES IN THE VILLAGE CHKHORTOL (ABKHAZIA)

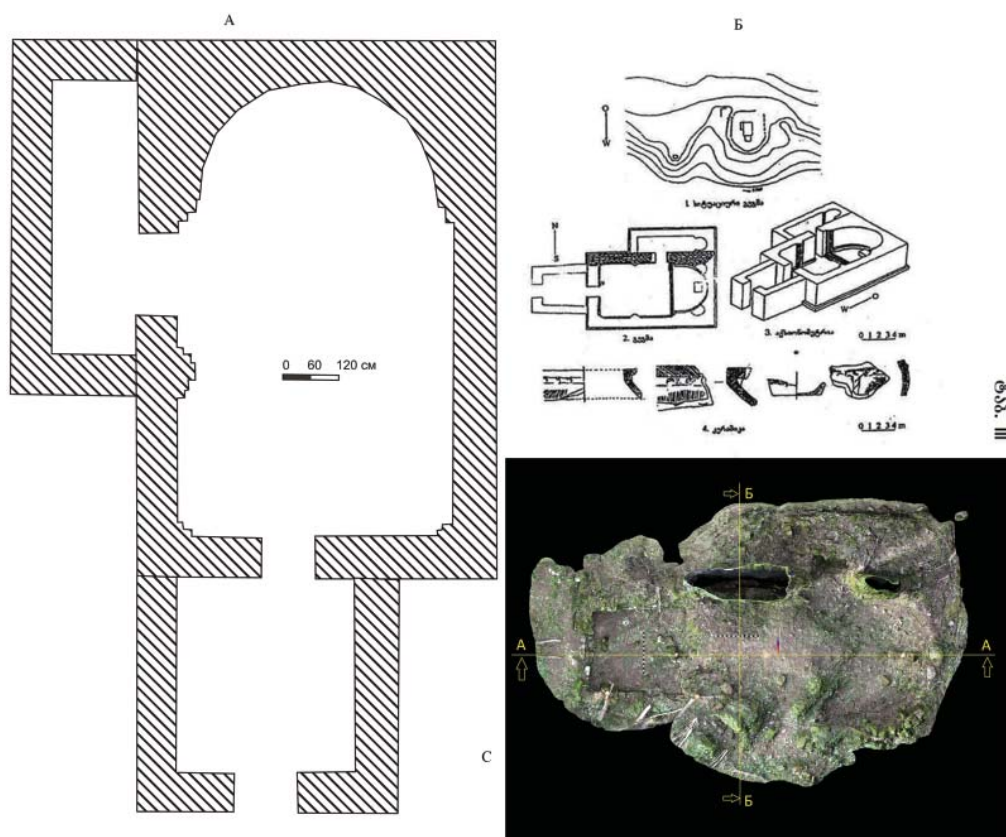
Рис. 2. а – план храма Чхортол 2; б – планы (по Хвистани, 2009); в – фотограмметрическая съемка храма 2013 г.

Fig. 2. a – plan of the Chkhortol 2 Temple; b – old plan (Khvistani, 2009); c – photogrammetric survey

При обследовании памятника в 2013 г. были составлены новые планы храма с применением метода фотограмметрии для создания полноценной модели в 3D-формате (рис. 2). Сравнение новых данных с планом Р.Г. Хвистани 2009 г. выявляет существенные различия. В частности, на старом плане храма отмечены ниши, которые при новейшем исследовании памятника не были выявлены. Данный храм (Чхортол 2) расположен в северной нагорной части села. Постройка представляет собой типичное сооружение однефной формы с прямоугольной снаружи и полукруглой внутри апсидой и разновременными пристройками. В апсиде фиксируется сохранившийся одноступенчатый синтрон, позволяющий предположить, что данный храм был одним из центральных в районе, возможно епископским центром. Храм имеет два входа: в западной стене шириной 117 см и северной – около 160 см. Размеры постройки по внешнему контуру 11,61 x 7,62 м. Толщина стен – 85 см. С северной стороны вдоль храма имеется пристройка размерами по внешнему контуру 5,78 x 2,71 м, по внутреннему – 5 x 1,85 м.

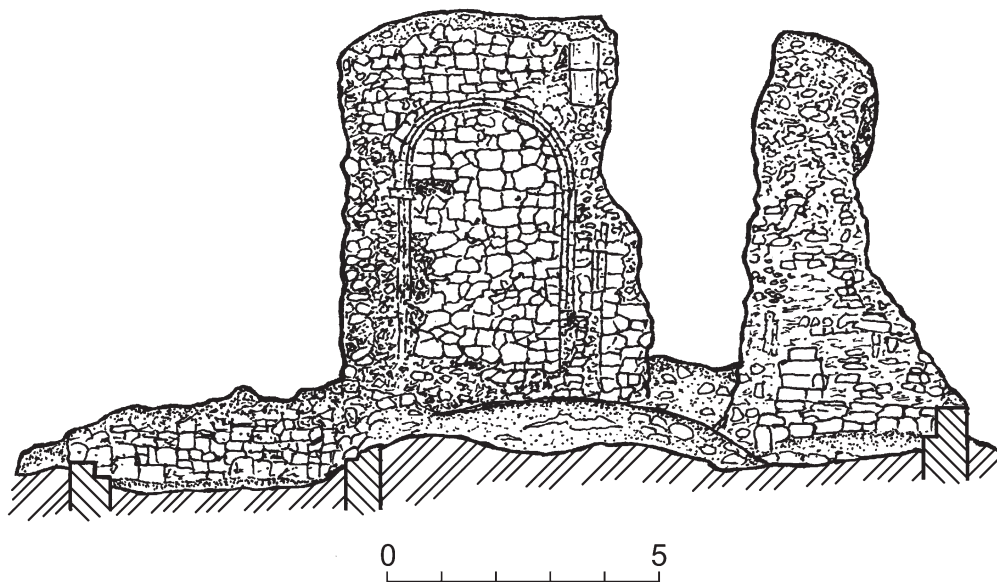
Рис. 3. Прорисовка северной стены храма по данным фотограмметрии
 Fig. 3. Drawing of the northern wall of temple according to photogrammetry data

В конструкции храма лучше всего сохранилась северная стена (рис. 3), сложенная из каменных блоков известняка в техники бута с двухсторонней блочной обкладкой. Блоки неодинаковых размеров; отсутствуют регулярные ряды; щеки блоков относительно ровно обработаны. По-видимому, изначально предполагалась штукатурка стен под роспись. На сохранившемся участке северной стены отчетливо видно наличие пристенных арок и многоступенчатых пилястр, подсводной арки. В СЗ углу сохранились полупилястры, на которые опирались пристенные арки на северной и западной сторонах. Северная стена сохранилась местами до уровня начала кладки свода. В пилястрах и сохранившихся участках пристенных арок имеются своеобразные небольшие капители или импосты, на которые арки опирались. Общая ширина пилястра – 80 см, ширина подсводной арки – 30 см. Общий выступ пилястра со ступенями от стены – 34 см.

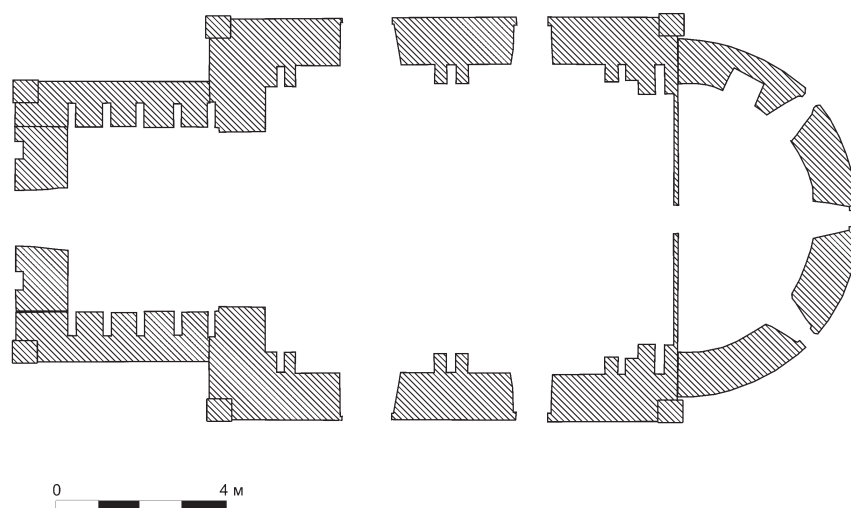
Рис. 4. План храма Чхортол 1
Fig. 4. Plan of the Chkhortol 1 Church

Храм Чхортол 1 (или храм св. Георгия) расположен в центре села и официально состоит на учете как памятник XIX в. (рис. 4). Он представляет собой зальное (одне нефное) сооружение размерами 20 x 9,5 м. С востока выделяется полукруглая апсида с тремя алтарными окнами, с запада пристроена колокольня. В сооружении имеются три входа: два – в продольных стенах, третий – в западной стене нижнего корпуса колокольни. Кроме трех алтарных окон имеются еще два – по одному в северной и южной стенах, к востоку от дверных проемов.

Внутреннее пространство памятника оформлено тремя парами пилястров, создающими ниши в продольных стенах. Пилястры соединены по всему периметру строения пристенными и подсводными арками. Толщина продольных стен
